# Restaurationsbericht

## Fiat 500 Giardiniera - Die Gärtnerin

Karl Gruber

31. Mai 2014

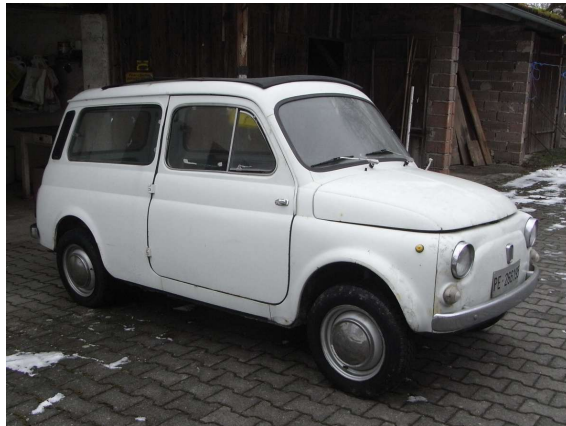
Abbildung 1: Die Gärtnerin im Ausgangszustand vor der Restauration

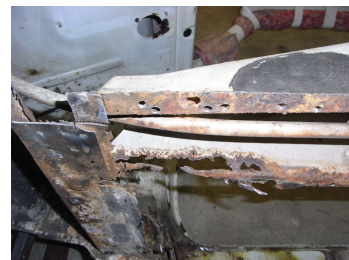
(b) Mehrfach wurden Blechteile aufeinander geschweißt oder genietet und kiloweise mit Spachtelmasse verschmiert.

(c) Nicht übersehbar ist das Blechchaos.

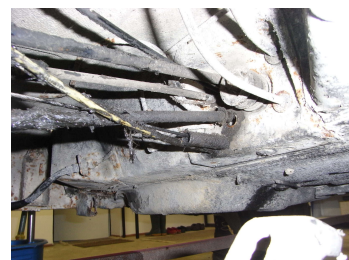
(e) Rückstände von verschmiertem Teerresten, Kleber und Farben mussten entfernt werden.

(f) Sämtliche Leitungen, Seile, Kabel, Gelenke waren nicht mehr brauchbar.
