# Restaurationsbericht

## Fiat 500 Giardiniera - Die Gärtnerin

Karl Gruber

31. Mai 2014

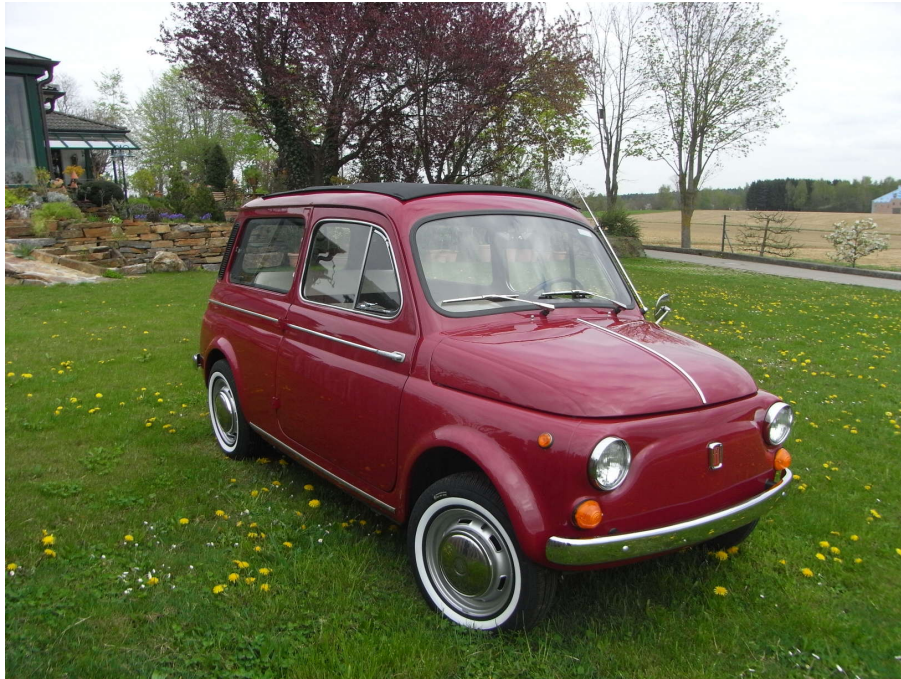
(a) Schön ist die Gärtnerin geworden.

Abbildung 9: Der fertig restaurierte Fiat 500 Giardiniera.

Die Zeit für die Wiederherstellung des Fiat 500 dauerte ca. 3 Jahre und die Materialkosten beliefen sich auf ca. 8000€. Das war jetzt ein kleiner Auszug über die umfangreiche Restauration. Das Endergebnis ist in Abbildung 9 zu bewundern.

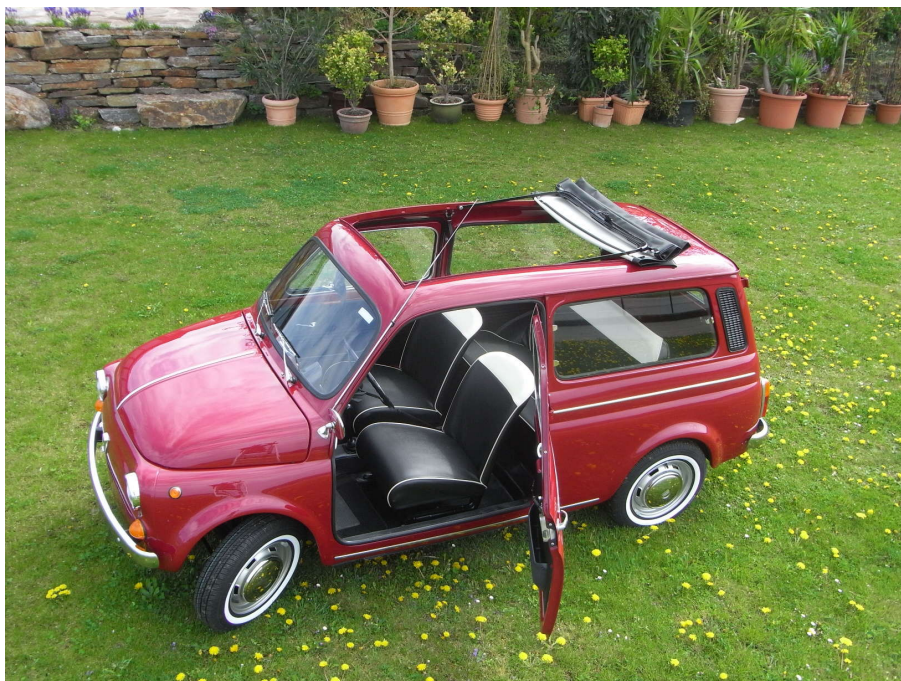
(b) Einladend sieht der kleinste Kombi der Welt aus.
