Auf die sanfte Tour

Peter Stegner aus der Nähe von Coburg erwarb einen Fiat 500 aus erster Hand. Er restaurierte ihn nur so weit wie nötig, um möglichst viel Originalsubstanz zu erhalten.

Fiat 500 F von 1967

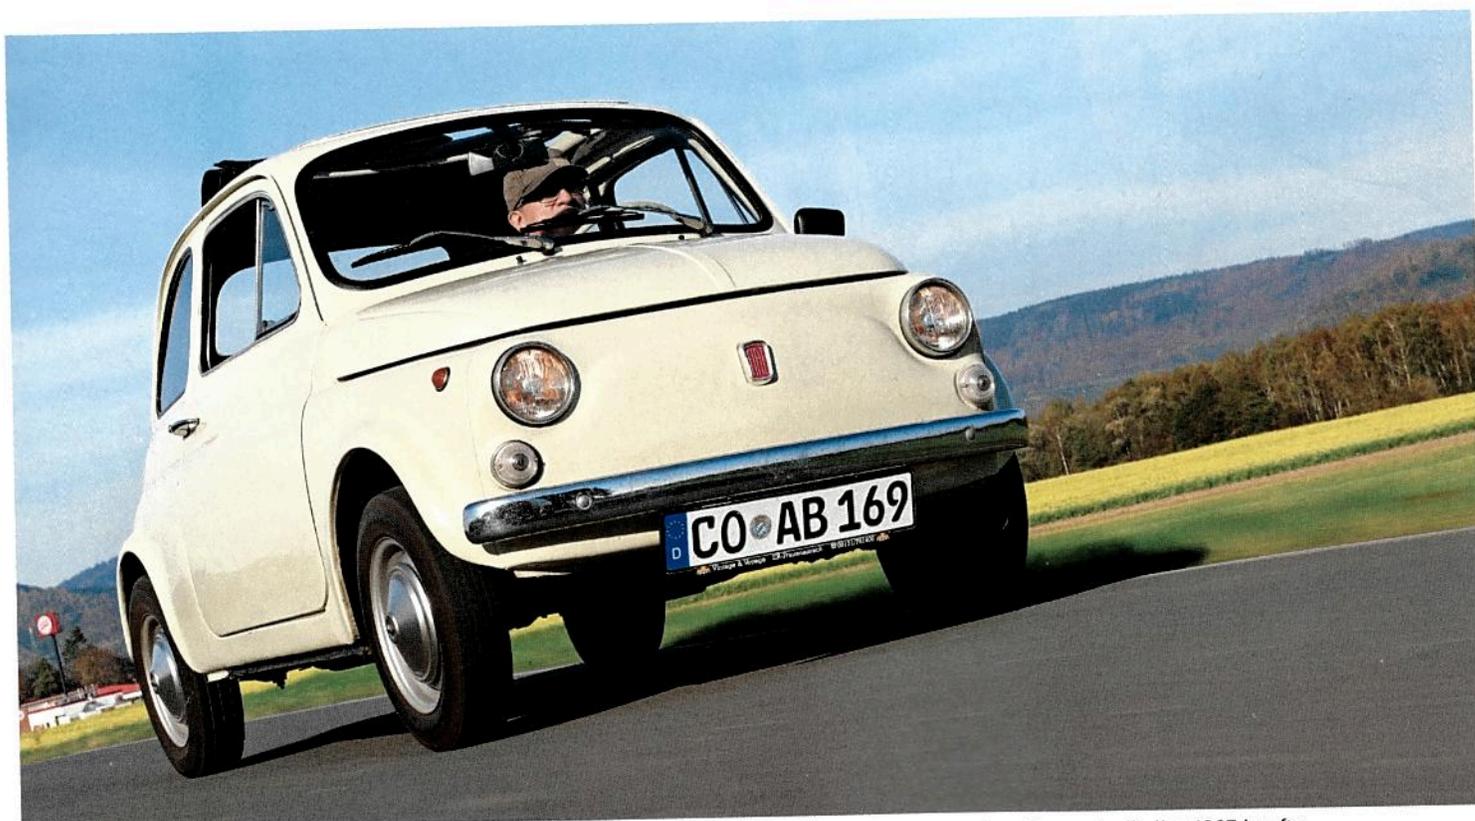
Der Fiat 500 F von Peter Stegner stammt aus erster Hand. Vorbesitzerin war eine alte Dame aus dem Piemont, die ihn 1967 kaufte

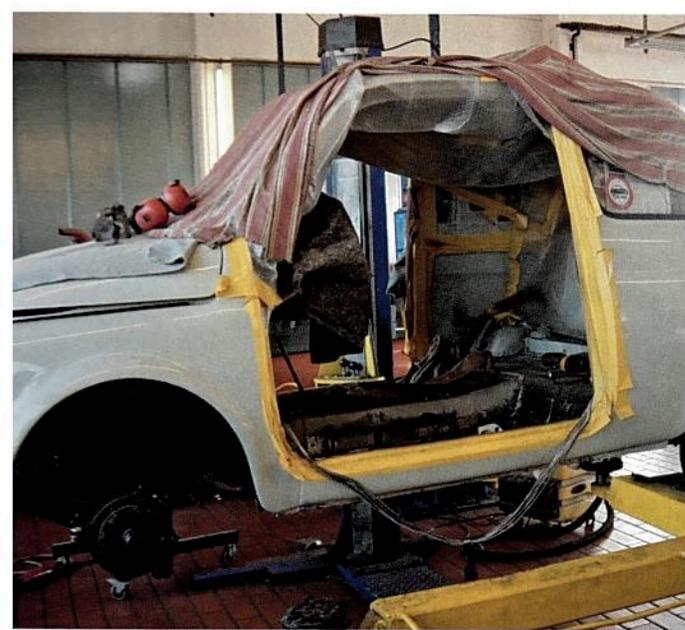
Nur teilweise demontiert

■ Eine Komplettrestaurierung hat Peter Stegner nie angestrebt, weshalb das Auto auch nie ganz zerlegt wurde. Für die ersten Arbeiten baute er die Türen und das Interieur aus. Sitze und Verkleidungen wurden gründlich gereinigt und konnten im Originalzustand erhalten bleiben.

Ein Fiat-Händler in der Nähe bot ihm Räumlichkeiten und Hilfe an. Doch zuerst baute er in seiner Garage die noch originale Innenausstattung aus, also Sitze, Bodenteppiche und Verkleidungen. Dies konnte er dann alles gleich gründlich reinigen, ansonsten bestand beim Interieur kein Handlungsbedarf.

Für die Überführung des Autos zur Werkstatt musste dann notgedrungen eine Bierkiste als Sitz erhalten. In der Werkstatt wurden zusätzlich noch die Türen demontiert. Um unnötige Beschädigungen während der anstehenden Arbeiten zu verhindern, klebte Stegner die Türausschnitte in der Karosserie

ab. Das Armaturenbrett und die Scheiben schützte er ebenfalls vor dem Funkenflug beim Heraustrennen der Bleche.

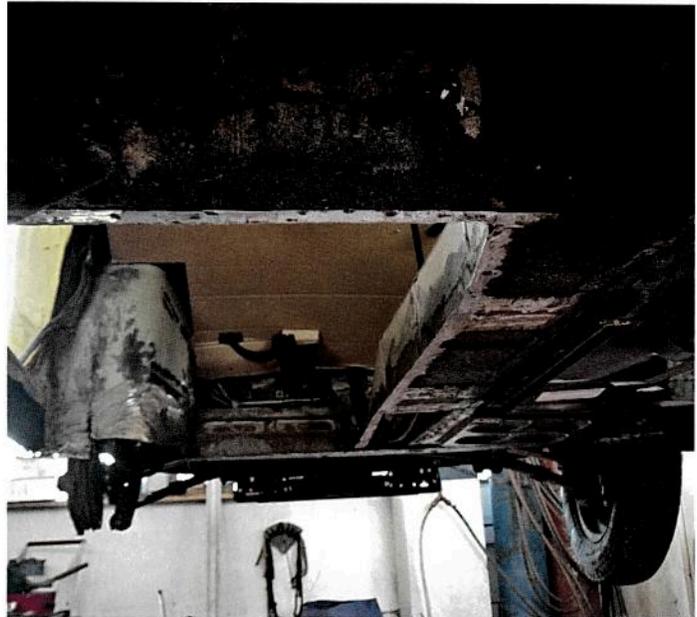
Neue Bodengruppe

■ Bereits in der Vergangenheit hatte der Rost an den Bodenblechen genagt. Um den Fiat weiter nutzen zu können, ließ die Erstbesitzerin die Schäden reparieren, dabei wurden einfach neue Bleche über die alten geschweißt. Nun wurde alles herausgetrennt und der Boden fachgerecht restauriert.

Am Fiat wollte er sich zunächst der Bodengruppe widmen. Dort hatte man in der Vergangenheit bereits Rostschäden beseitigt, aber nicht gerade fachgerecht. So waren Reparaturbleche einfach über die alten drübergeschweißt worden. Das wollte Stegner so nicht lassen.

Reparaturbleche beschaffte er sich bei Fiat-500-Spezialist Axel Gerstl in Biburg, den er im Verlauf der weiteren Arbeiten noch oft benötigen sollte. „Er hat mir mit vielen Tipps weitergeholfen, wobei auch auf seiner Homepage viele Informationen zu finden sind“, sagt Stegner.

Das Einschweißen der Bodenbleche überließ er einem Fachmann. Danach holte er den Fiat wieder nach Hause und gründierte beziehungsweise lackierte die neuen Bleche von innen und außen in Eigenregie. Als Korrosionsschutz trug er anschließend eine Wachsschicht auf.

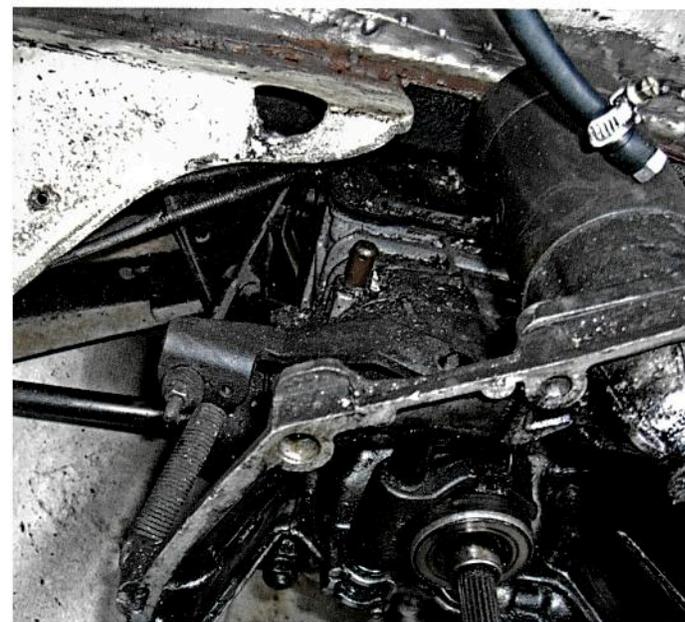
Arbeiten im Heckbereich

■ Auch im Motorraum waren vor längerer Zeit auf die schnelle eingeschweißte Bleche sichtbar, um den Fiat am Laufen zu erhalten. Stegner baute deshalb die komplette Antriebseinheit aus, um diesen Bereich mit neuen Blechen im Originalzustand zu setzen und anschließend lackieren zu können.

Gut drei Jahre später widmete er sich dem Heckbereich, denn auch im Motorraum gab es einige notdürftig eingeschweißte Bleche an Stellen, an denen sich Rost gebildet hatte. Das war die Gelegenheit, zwei Fliegen mit einer Klappe zu schlagen, nämlich die Blecharbeiten und eine Revision der Antriebseinheit zu erledigen.

Nach der Demontage der Heckklappe, der Stoßstange und einer Traverse wurden der Motor und das Getriebe ausgebaut. „Ich stellte den luftgekühlten Zweizylinder und das Getriebe auf meine Werkbank und begann mit der Zerlegung“, berichtet Stegner. Als Hilfsmittel diente ihm eine Reparaturanleitung. Die Verschleißspuren des etwa 108 000 Kilometer gelaufenen Triebwerks hielten sich in Grenzen, obwohl es sich

offenbar noch im Originalzustand befand. Nach einer genauen Inspektion entschied Stegner, lediglich die Kolbenringe und alle Dichtungen sowie alle Lager zu ersetzen. Das Getriebe musste er nur neu abdichten.

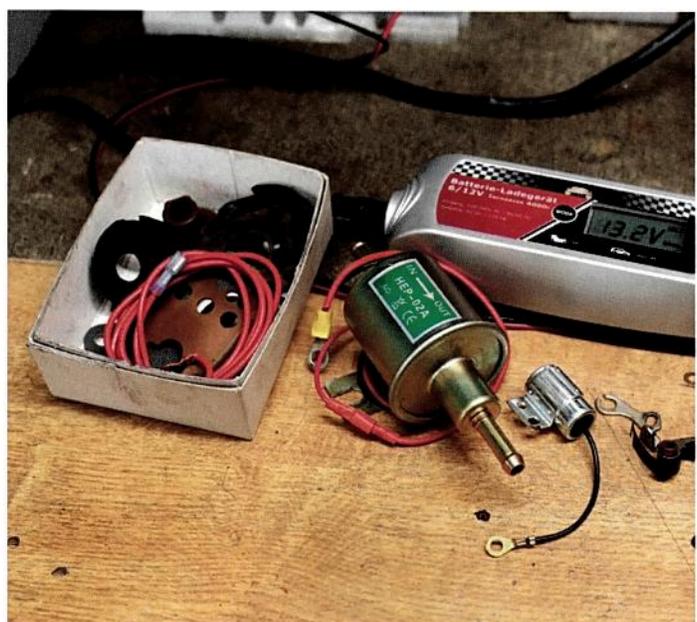
Technikarbeiten

■ Von der Revision des Fahrwerks, der Bremse und des Motors existieren keine Fotos. Einige übrig gebliebene Teile wie die Unterbrecherkontakte und der Kondensator erzählen von der Überholung der Zündung. Die Benzinpumpe erinnert an die Versuche, der Startprobleme Herr zu werden.

Alle Einzelteile wie auch die diversen Verblechungen strahlte er mit Glasperlen. „Dafür habe ich mir extra ein kleines Gerät für den Heimwerkerbedarf zugelegt“, sagt er und ergänzt: „Abstand genommen habe ich übrigens von jeder Art von Tuning.“ So hat er die Zündanlage mit neuen Unterbrecherkontakten und neuem Kondensator versehen, statt auf elektronische Zündung umzurüsten. Und das unsynchronisierte Getriebe behielt er ebenfalls bei, statt es durch die synchronisierte Version aus dem Fiat 126 zu ersetzen.

Sehr lange in Atem hielt ihn die Eigenschaft des Motors, plötzlich abzusterben und nicht mehr anzulaufen, solange er warm war. Stegner versuchte der vermuteten Gasblasenbildung mit dem als Zubehör lieferbaren Haubenaufsteller entgegenzuwirken, was die Temperatur im Motorraum verringerte. Doch das half genauso wenig wie die Experimente mit einer elektrischen Benzinpumpe und einer Handpumpe. Zurzeit hat er einen Gasblasenabscheider aus einem VW Golf mon-

tiert, wofür er noch eine Rücklaufleitung zum Tank verlegen musste. Zumindest damit scheint das Problem aus der Welt zu sein; ob es eine Dauerlösung ist, steht noch nicht fest.

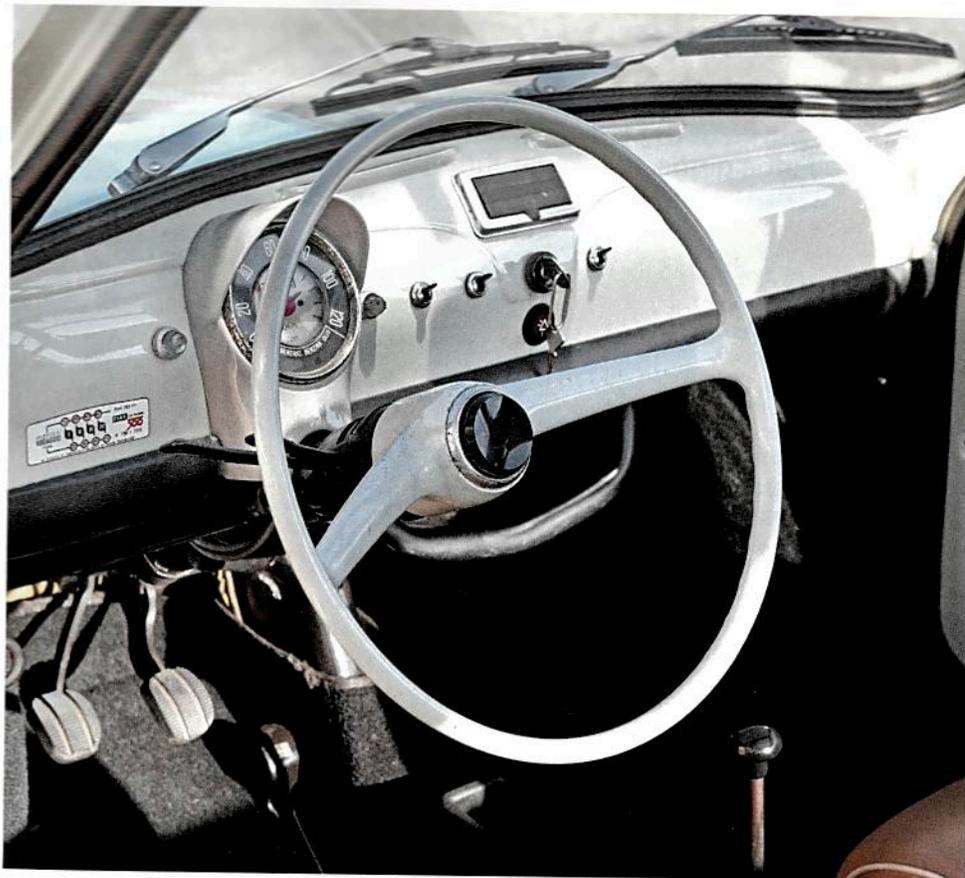
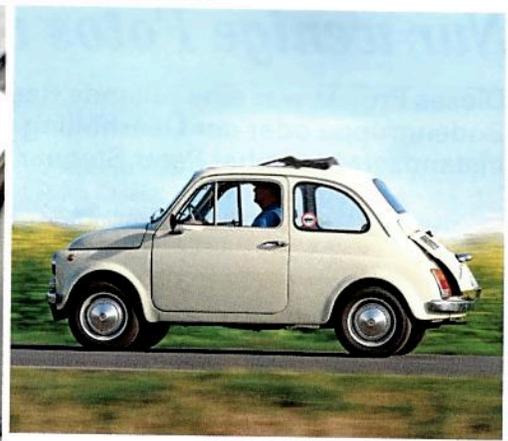
Peter Stegner legte Wert auf Patina. Der Innenraum und die Lackierung blieben original

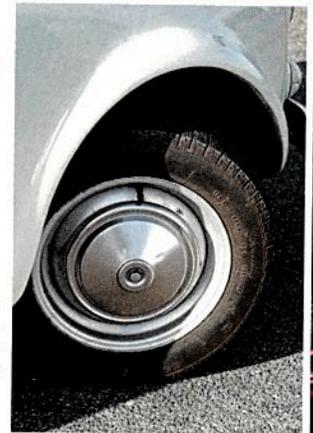
Die Reifen sind neu, der kleine Zweizylinder hatte beim Kauf 108 000 Kilometer hinter sich

MEIN GRÖSSTER FEHLER Nach dem Überholen des Fahrwerks hätte ich den Wagen gleich zum Vermessen bringen sollen. Stattdessen bin ich erst noch ein wenig gefahren, und die neuen Reifen haben sich dabei so ungleichmäßig abgenutzt, dass ich sie wieder erneuern musste
